# Geoteknisk PM

Kristinehamn, Harberget  
A9 Kristinehamn. Fördjupad inplaceringsstudie.  
Ny Detaljplan

**Uppdrag** Geotekniska undersökningar Harberget, Kristinehamn  
**Uppdragsnummer** 30055694-400  
**Kund** Fortifikationsverket  
**Datum** 2023-08-29  
**Dokumentreferens** NAB  
\\sweco.se\se\mma01\projekt\23800\30055694\_äta\_underlag\_för\_dp\_harberget\_kristinehamn\000\20-orig\400\_geoteknik\slutleverans\_2023-08-29\pm geoteknik.docx

# Markteknisk undersökningsrapport, MUR

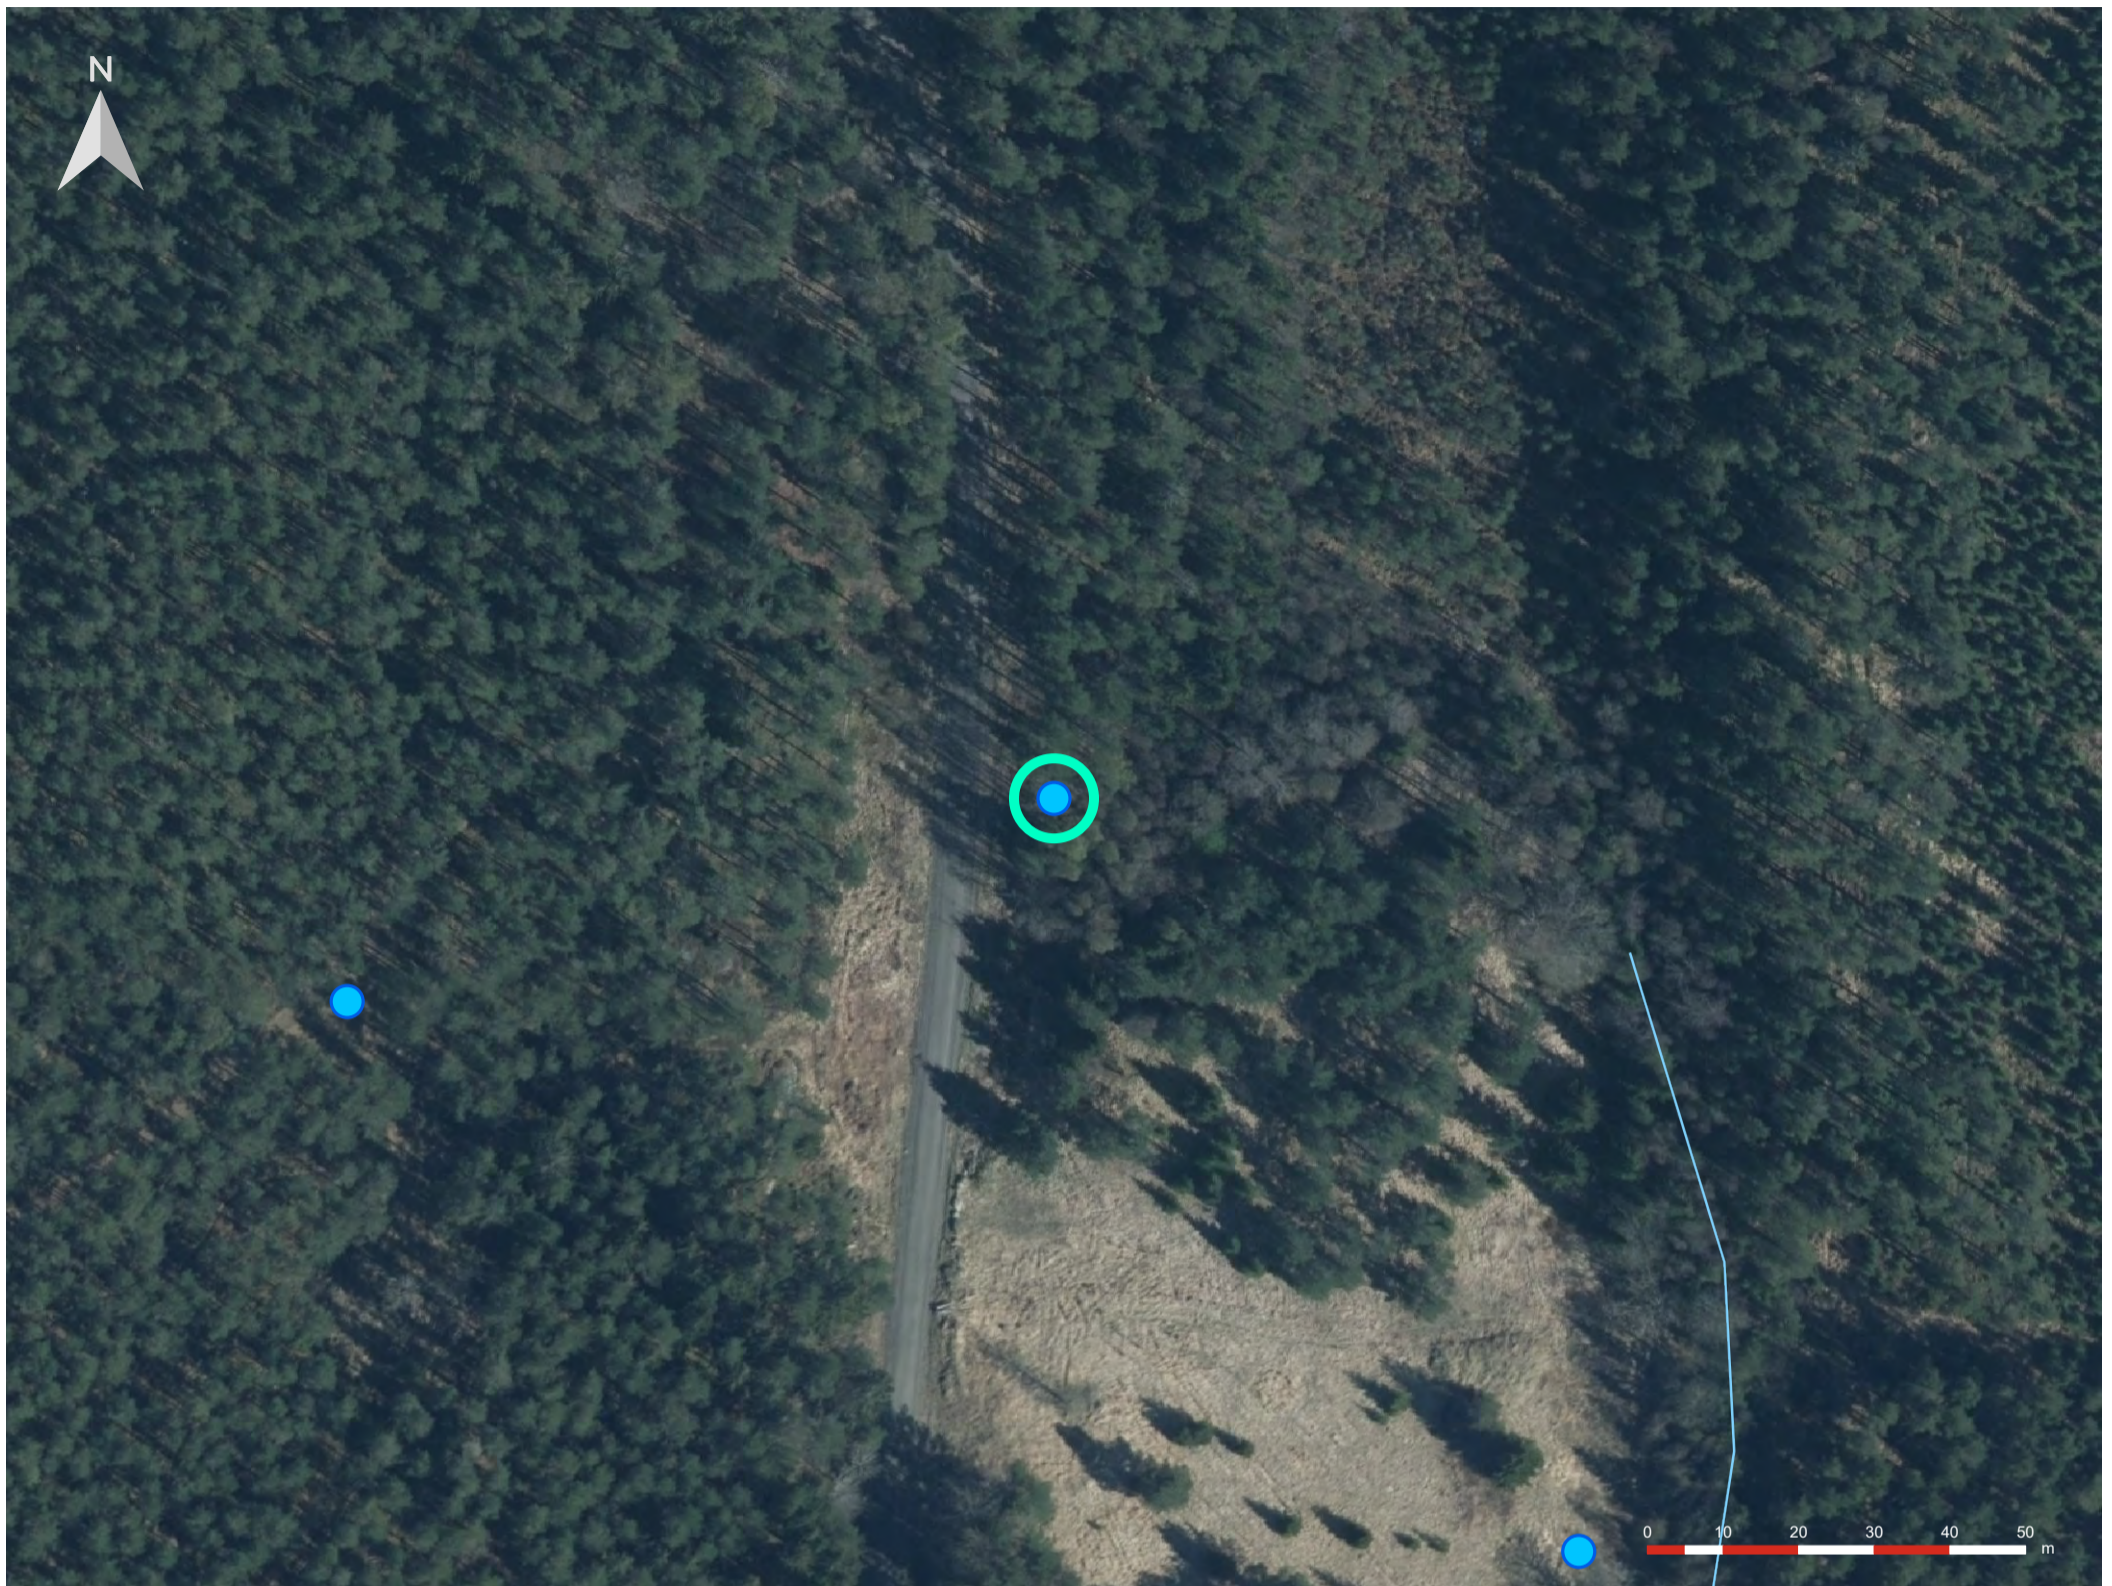
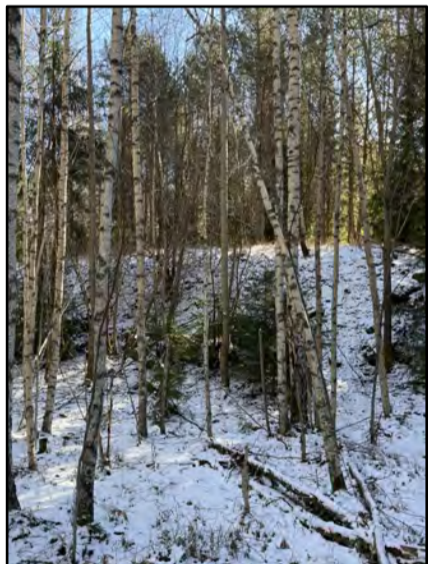
Punkt-ID: E

Kommentar: Utfyllt

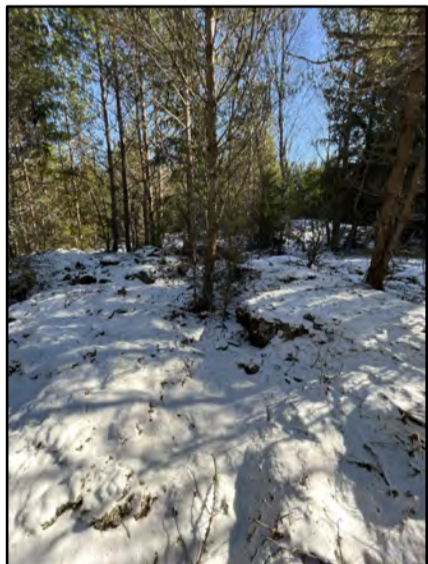
Punkt-ID: M

Kommentar: Små jorddjup. Bid

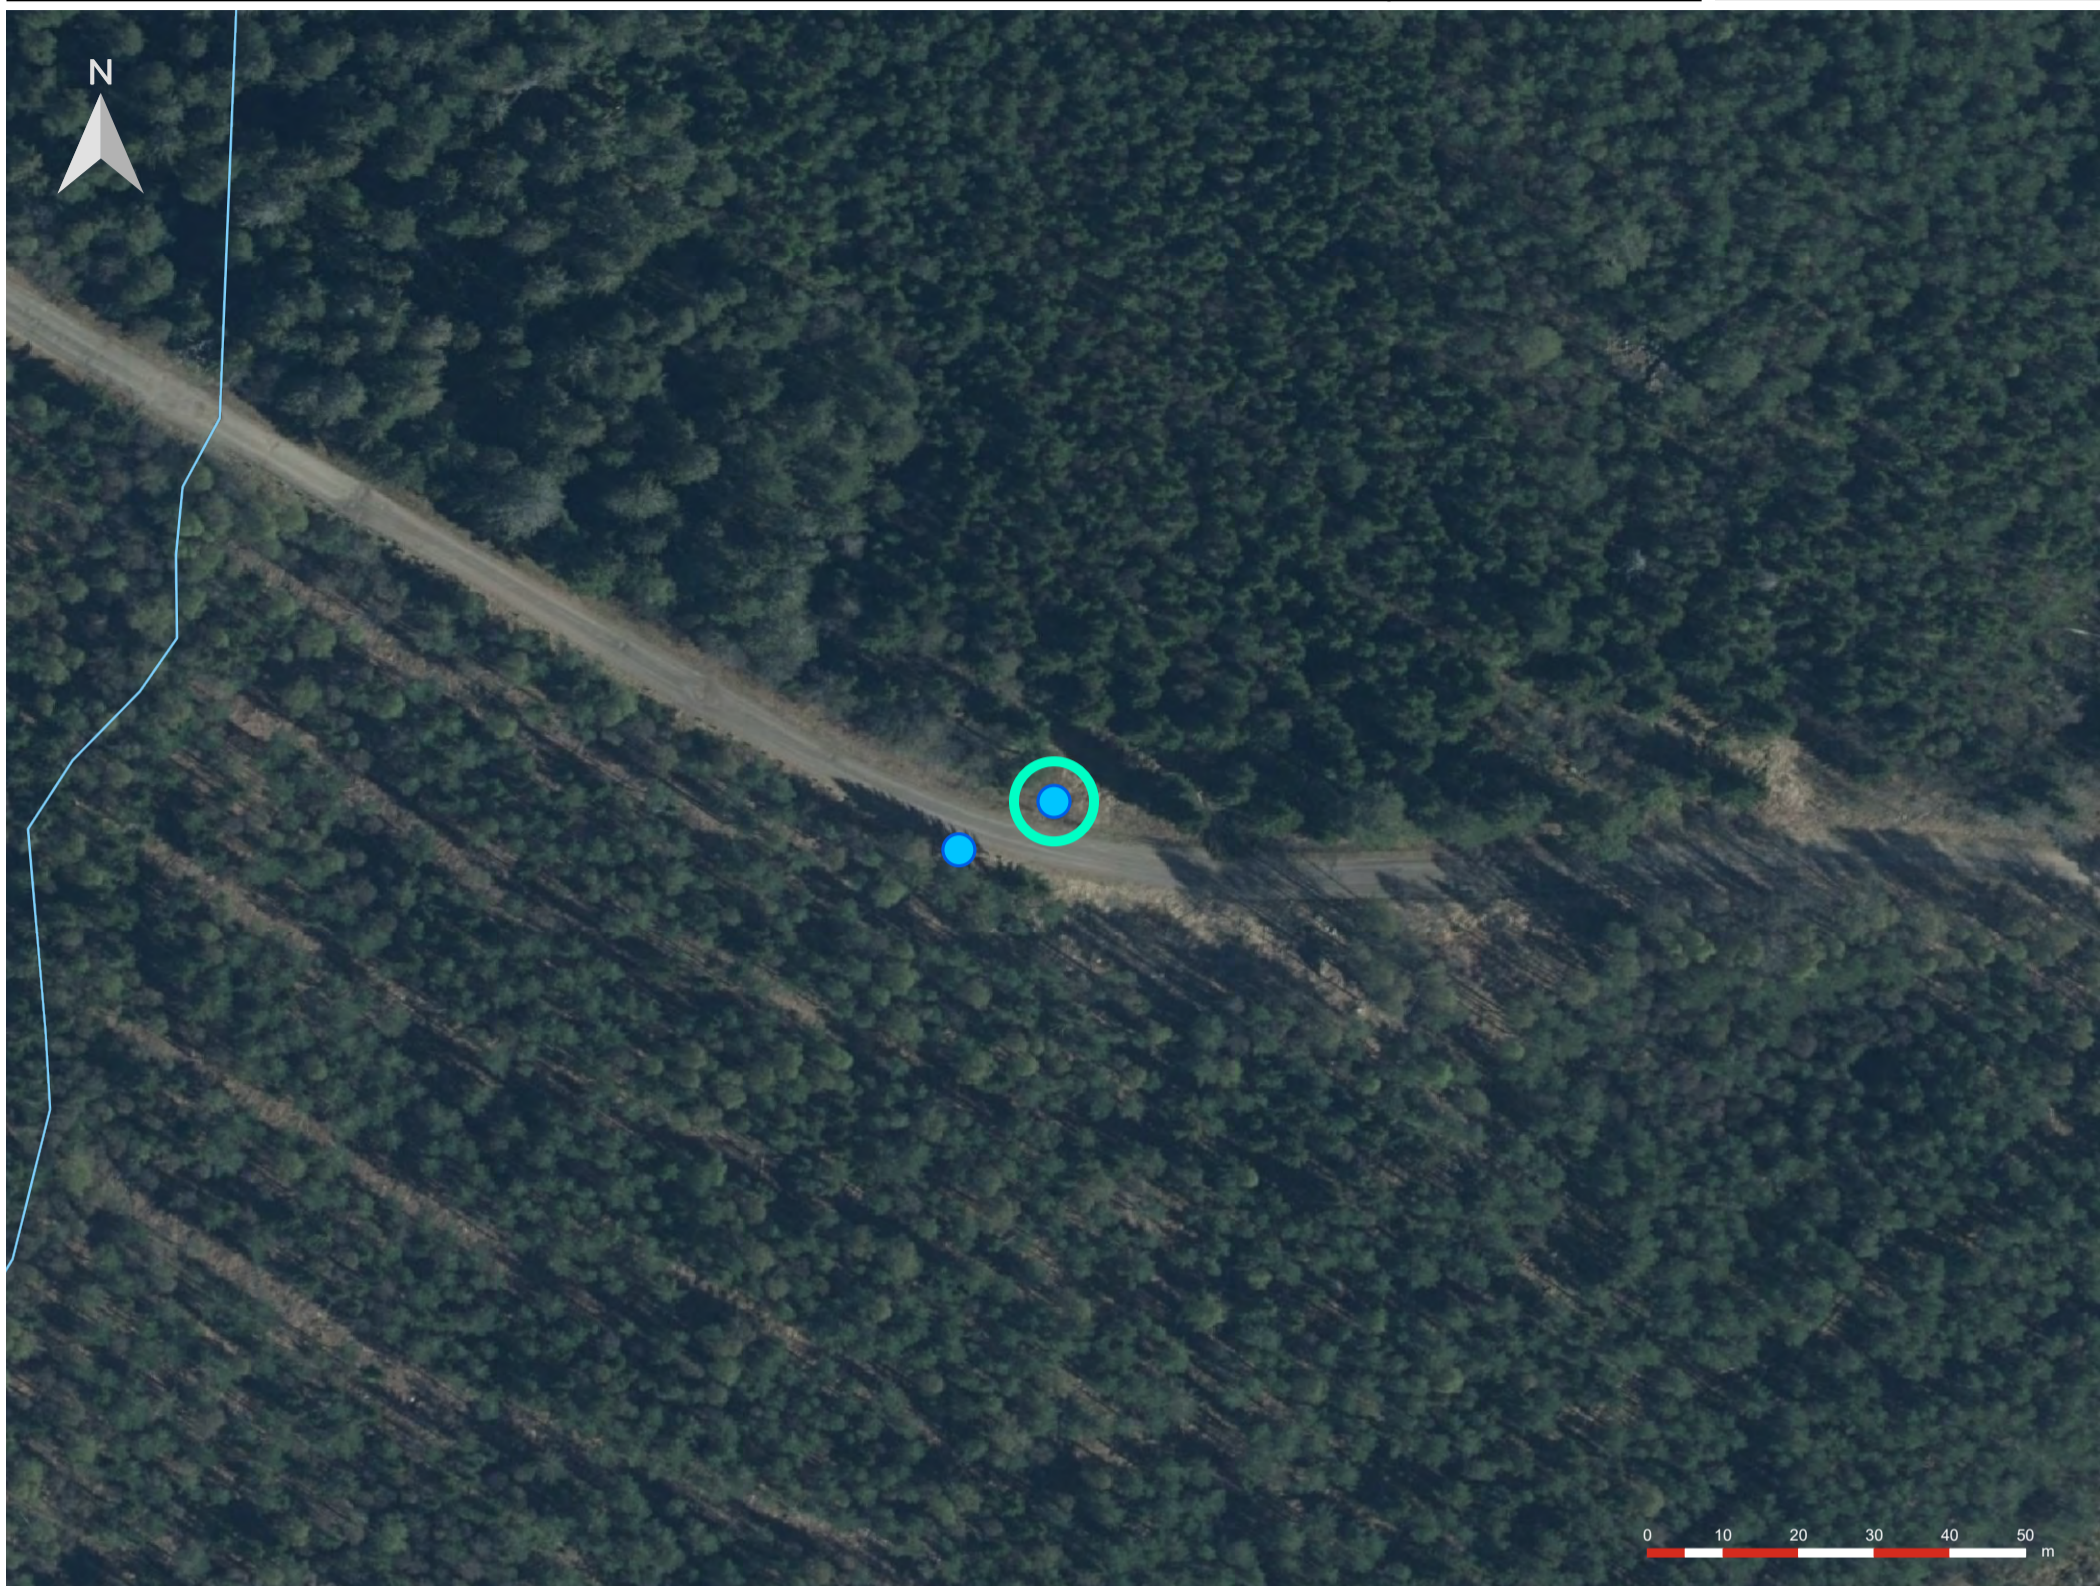
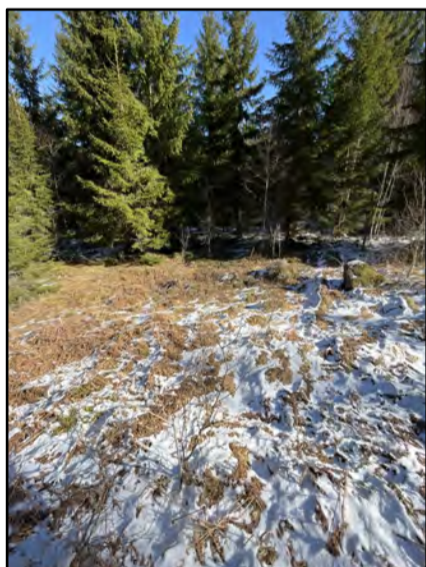
Punkt-ID: P

Kommentar: Morän. 0,5-2 m

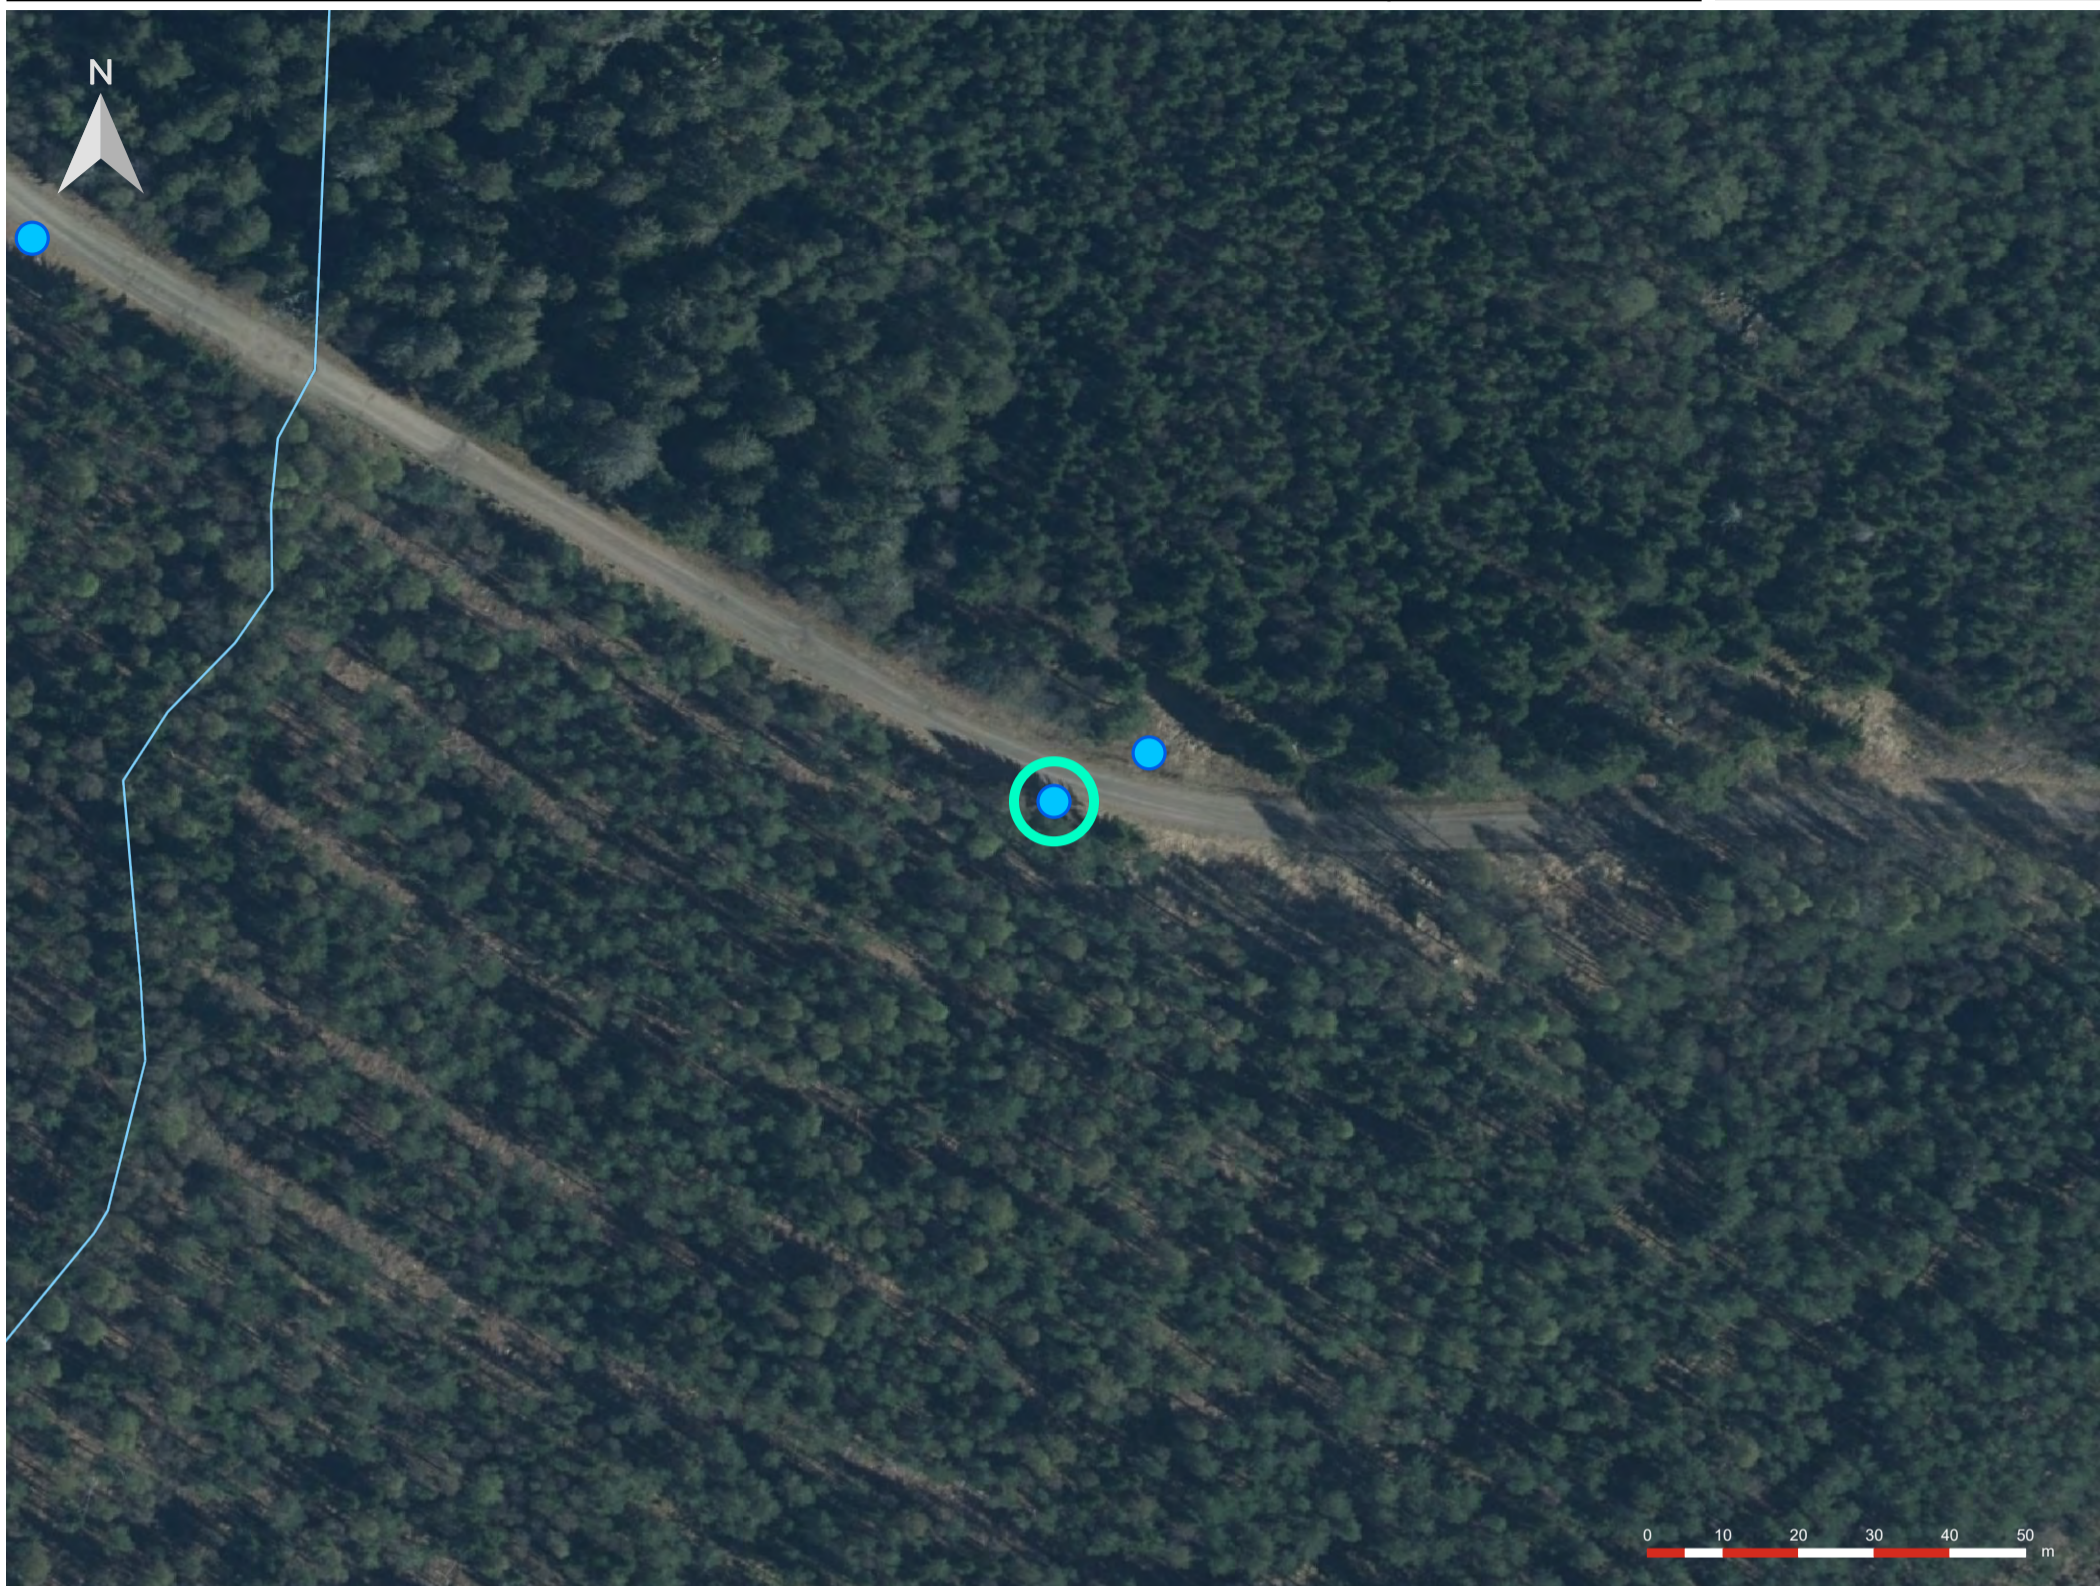
Punkt-ID: Q

Kommentar: Foto söderut. Svacka. Blött.  
Jorddjup 2-5 m ?
